Takras 2010

SP Sveriges Tekniska Forskningsinstitut

Rapporterade takras 27/1 - 8/3 2010

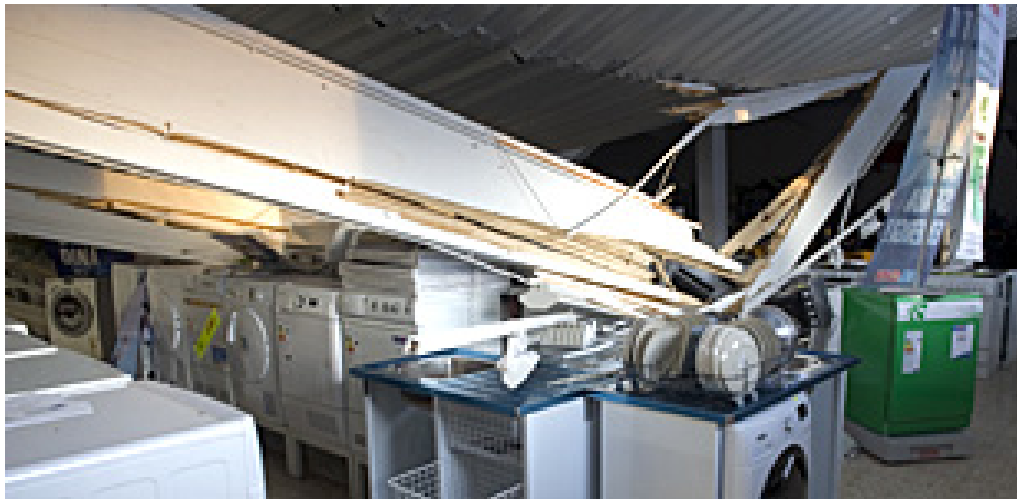
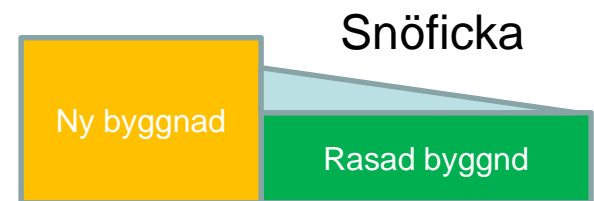
Vitvaruaffär i Vänersborg

Träkonstruktion - limträ

Snöficka pga intilliggande byggnad som uppförts senare

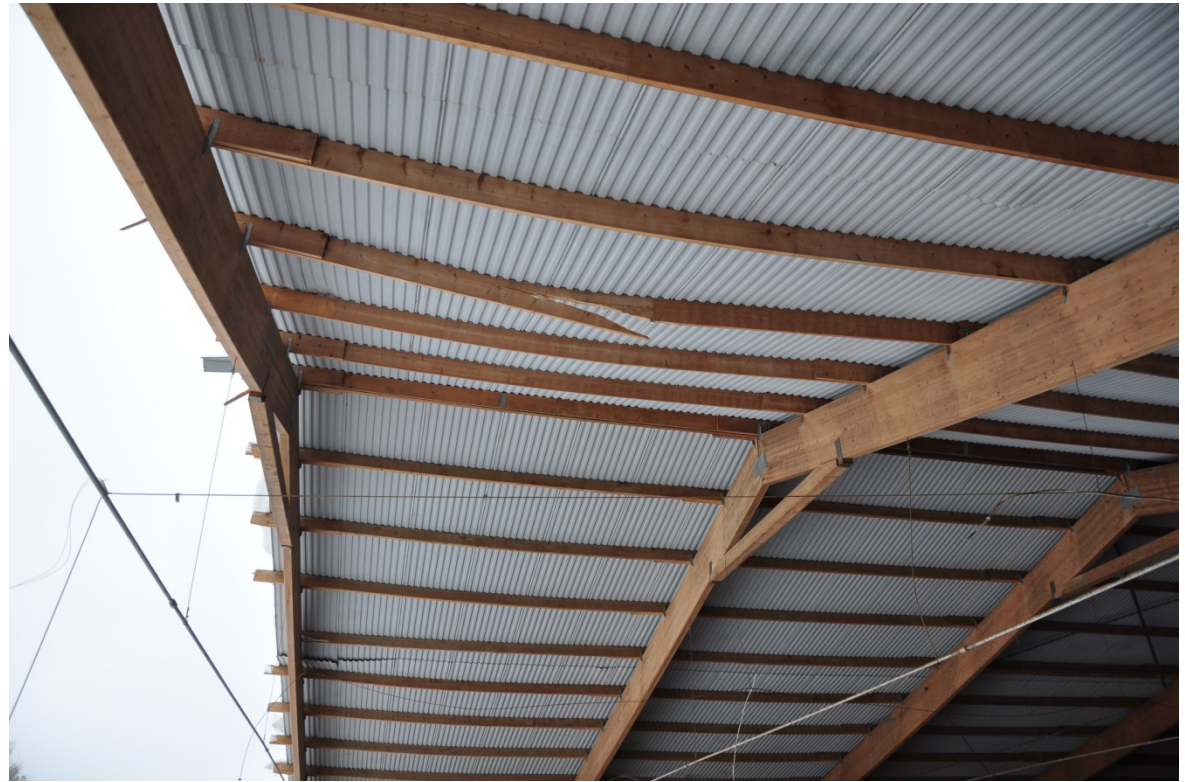
Ridhus i Uddevalla

Träkonstruktion
För klena åsar, dålig stabilisering

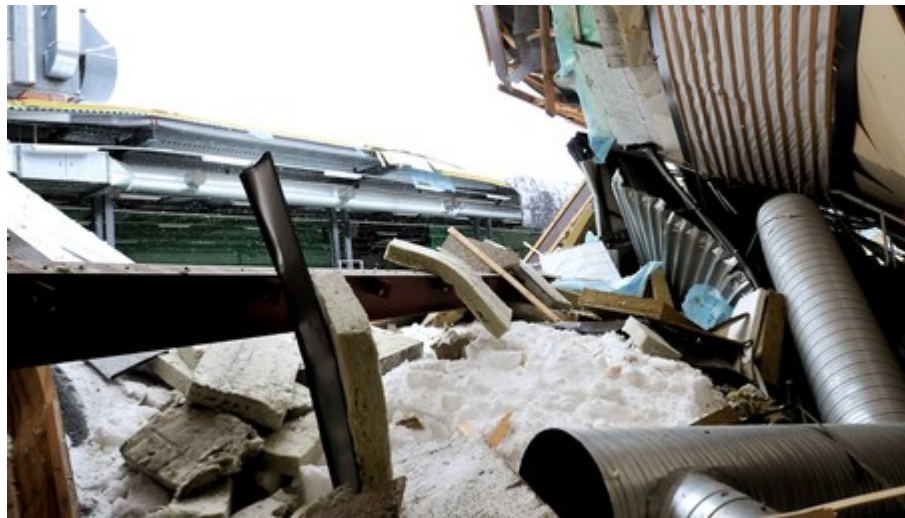
Lundbyhallen Borås

Stålkonstruktion.
Misstänkt rasorsak: Svagt upplag.

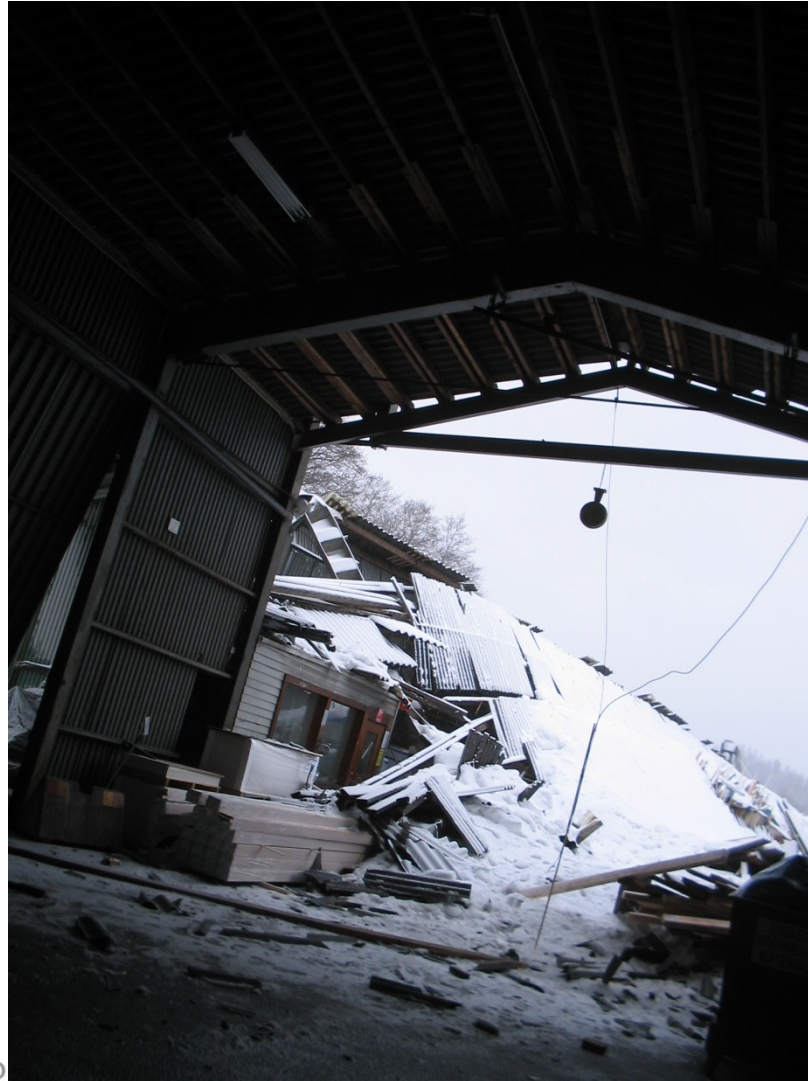
Lager Borås

Stålkonstruktion

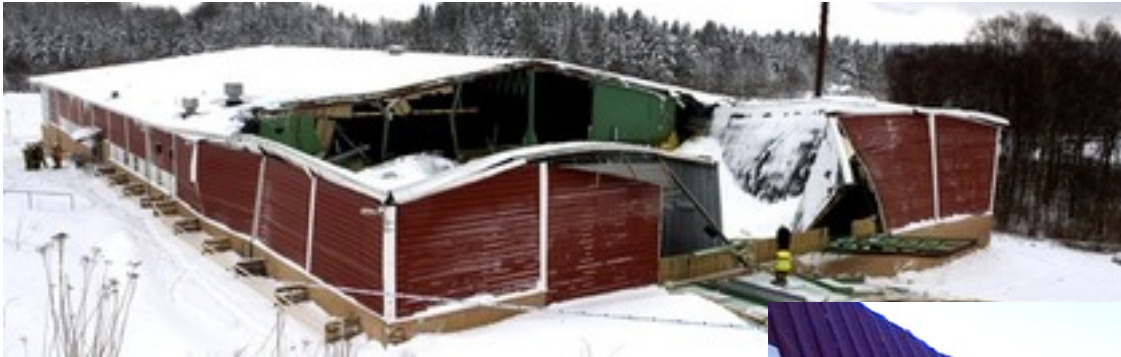
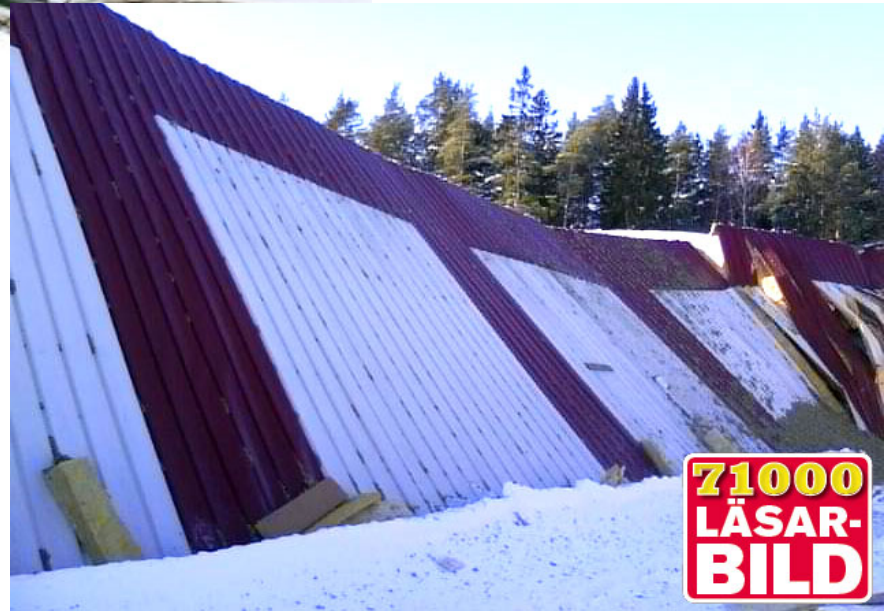
Kungsbacka och Kålleröd

Först inspekterade och godkända, sedan ras.

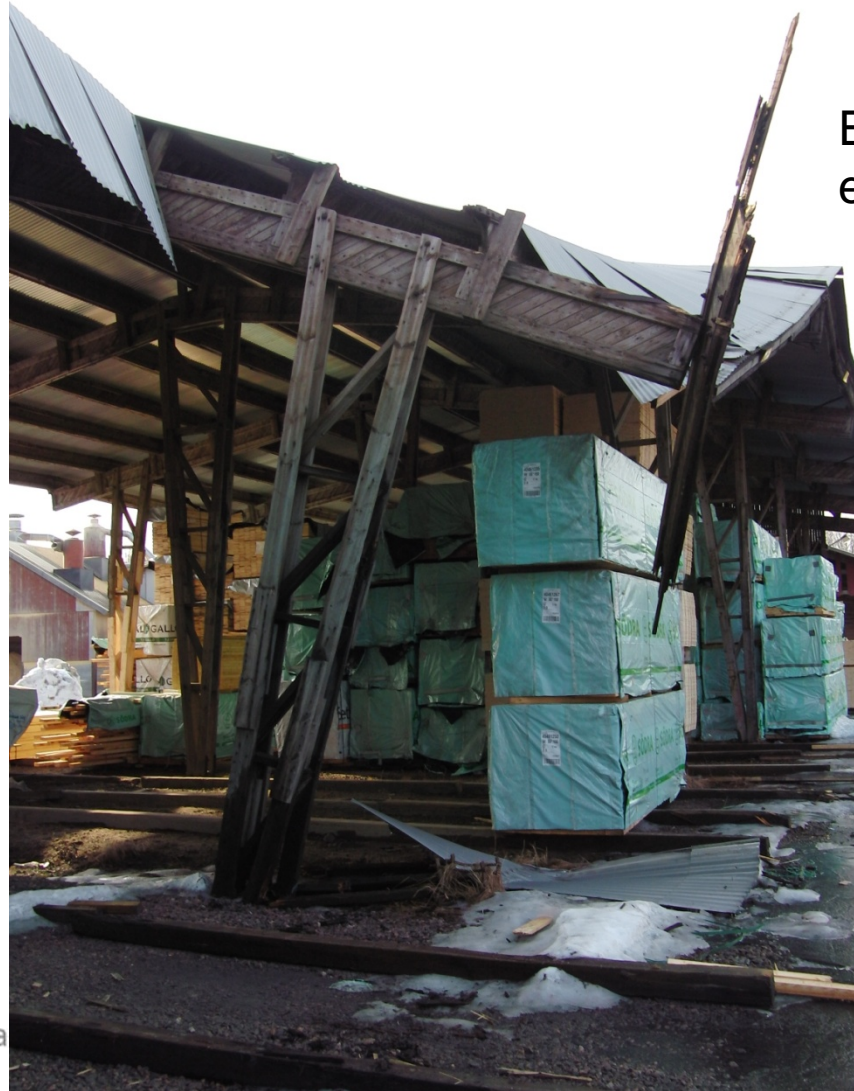
Sexdrega

Eftersatt underhåll
eller påkörningsskada.

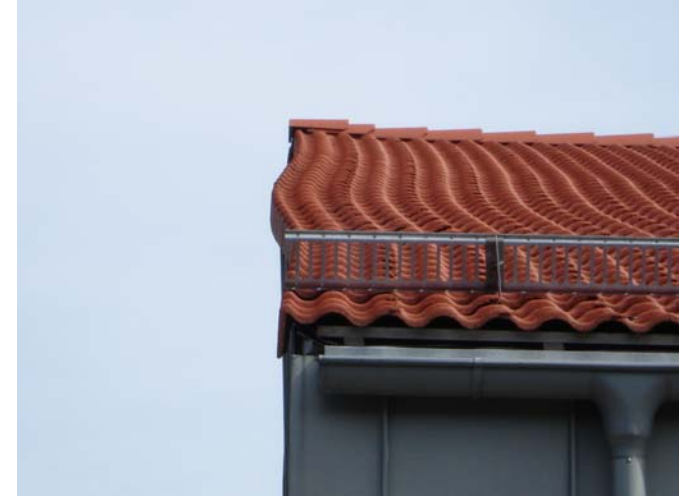
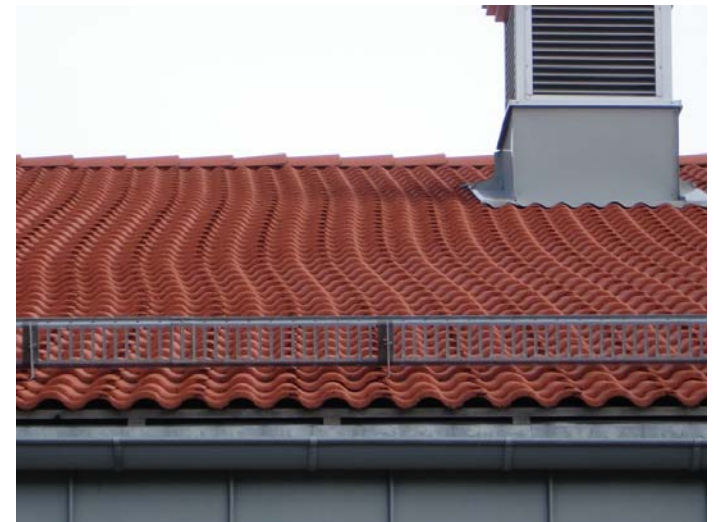
Nödvändig stabilisering saknades
